Aufdecken von Baumängeln aus Punktwolken

Das vorliegende Paper beschäftigt sich mit der Beurteilung von Baumängeln anhand des Vergleiches von Punktwolken mit Planungsdaten und die Einbindung der Baumängel in BIM.

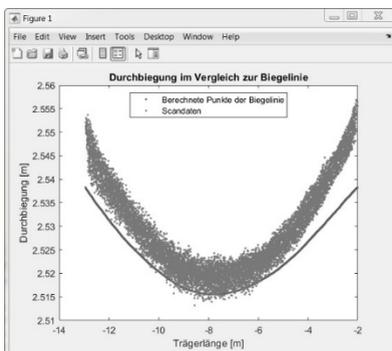
Abb. 2:

Gegenüberstellung des in die x- Ebene projizierten Scans und der Biegelinie. Zu erkennen ist, dass sich der Balken tatsächlich etwas mehr durchbiegt als es die Biegelinie vorhersagt.

Nun wird die berechnete Biegelinie mit dem bereinigten Scan der Unterseite des Balkens verglichen. In Abb.2 ist in hellgrau der in die x- Ebene projizierte Scan zu sehen und in

Da der Balken erst nach Gebäudefertigstellung gescannt wurde, kann keine Aussage in Bezug zur DIN 18202 getroffen werden, da, wie in Kap.2 beschrieben, die DIN 18202 ausdrücklich keine zeit- oder lastabhängigen Planabweichungen betrachtet. Der Anteil der lastabhängigen Verformung muss von der Durchbiegung abgezogen werden, um bewerten zu können ob der Balken korrekt nach DIN 18202 - also nach den „anerkannten Regeln der Technik“- verbaut wurde. Deshalb wird die Durchbiegung erneut, nur Anhand der Belastung aufgrund des Eigengewichts, berechnet ohne sonstige Lasten wie Verkehrs- und Schneelasten zu berücksichtigen. So wird der Zustand unmittelbar nach dem Einbau theoretisch wiederhergestellt. Die Differenz beider Berechnungen zeigt, dass sich der Balken ohne Belastung (nur durch Eigengewicht) 21mm weniger durchbiegen würde, d.h. er wäre lediglich 10mm durchgebogen.

Zur Kontrolle von Grenzabmaßen an der Unterseite von Decken oder Unterzügen wird die Zeile 4 der Tabelle 1 der DIN 18202 herangezogen. Laut dieser Zeile gilt für „Lichte Maße im Aufriss, z.B. unter Decken und Unterzügen“ bei einem Nennmaß von 4m (lichtes Maß bis an die Balkenunterseite) ein Grenzabmaß von $\pm 30mm$. Nach Anbringung der Korrektur hat sich der Balken zum Zeitpunkt nach der Montage nur um 10mm durchgebogen. Damit wurde der Balken innerhalb der Toleranz, also nach „anerkannten Regeln der Technik“, verbaut. Wäre das Aufmaß nicht DIN 18202 konform interpretiert worden, d.h. wäre die zusätzliche lastabhängige Durchbiegung nicht korrigiert worden, läge mit einer Durchbiegung von 31mm eine Toleranzüberschreitung nach DIN 18202 vor. Die Toleranz nach der Schweizer SIA- Norm 260 wäre trotzdem eingehalten gewesen.

Für die Analyse in Kap.6 wird durch die in die Ebene projizierte Punktwolke (vgl. die Scan-
daten in Abb.2) der betrachteten Trägerunterseite ein Polynom vom Grad n mittels der Me-
thode der kleinsten Quadrate angepasst. Die Stirnseiten des modellierten Trägers bilden sich
aus dem Trägerquerschnitt, der aus der statischen Berechnung bekannt ist (siehe Kap.6). Die
Seitenflächen werden vom angepassten Polynom als Längskanten des Trägers begrenzt.
Dadurch entsteht ein modellierter Balken, der die mittlere Durchbiegung der Balkenunter-
seite darstellt. Aus dem ersten Beispiel in Kap.6 ergibt sich ein parabelförmig durchgeboge-
ner Balken, der in Abb.5 dargestellt ist. Das Potential eines derartigen Overlays wurde in
Kap. 3 gezeigt.

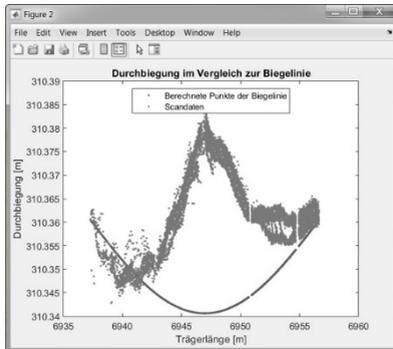
Abb. 3:
Gegenüberstellung des, in die Ebene projizierten, Scans und der Biegelinie. Scan und Biegelinie haben keinerlei Gemeinsamkeiten.

In diesem Beispiel soll ein 19,4m langen Leimbinderbalken analysiert werden, bei dem eine fiktive, nachträgliche Baumängelanzeige durch den Bauherrn an den zuständigen Bauträger eingegangen ist. Dem Bauherrn ist aufgefallen, dass sich der Balken „seltsam durchbiegt“. Vom Balken ist nur noch ein Teil der Unterseite zu erkennen, da die abgehängte Decke den Balken bis zur halben Höhe verdeckt. Laut Angabe des Bauherrn sei von einem Einfeldbiegeträger auszugehen. Der Balken wird gescannt und wie oben beschrieben ausgewertet. Abb.3 zeigt die Ergebnisse.

Die Ergebnisse dieser Analyse zeigen eindeutig, dass bei korrekten Angaben des Bauherrn, grobe Planabweichungen vorliegen. Der Balken biegt sich nicht wie aus der Statik zu erwarten durch. Bei einem Einfeldbiegeträger ist die zu erwartende Durchbiegung immer eine Parabel. Abb.3 zeigt in dunkelgrau mit Hilfe der berechneten Biegelinie an, wie sich ein Einfeldbiegeträger dieser Länge und Belastung durchbiegen sollte. Ganz offensichtlich biegt sich der reale Balken aber nicht parabelförmig durch.

In Abb. 3 fällt noch auf, dass die Punkte zum Teil stark streuen. Das kommt daher, dass es sich um einen Massivholzbalken handelt der sich im Laufe der Zeit verdreht hat, wodurch große Risse entstanden sind. Dieses Beispiel zeigt konkret wie schwierig es sein kann, unregelmäßig tordierte Bauteile, wie z.B. einen Massivholzbalken, zu analysieren (vgl. Kap.5).
